Barbara Seifen

Zur Sanierung und Umnutzung des Bürgerhauses Markt 9 in Tecklenburg als Otto-Modersohn-Museum

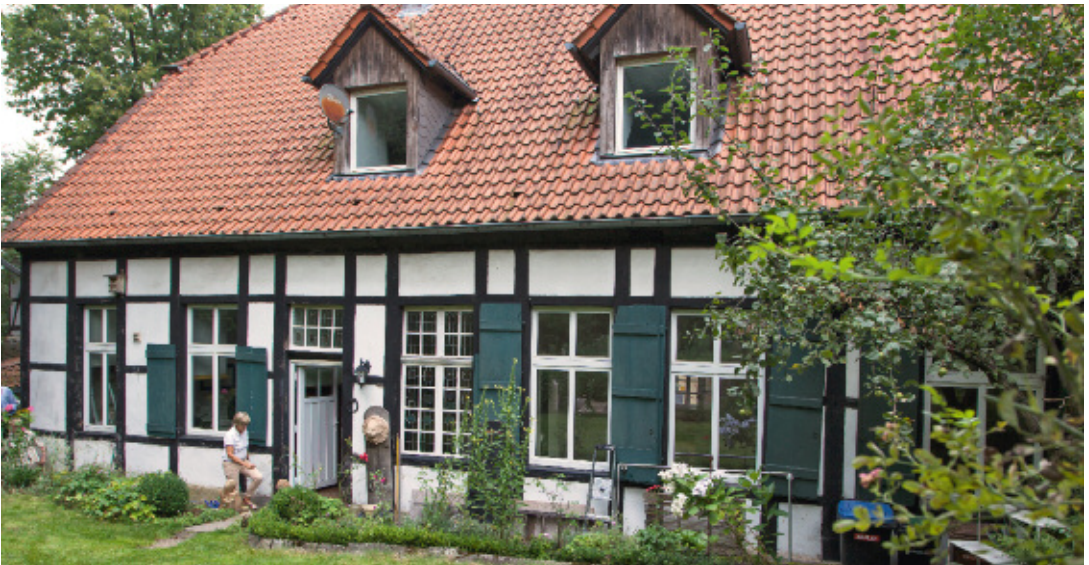
1 Ansicht der Gartenseite des Hauses im Sommer 2014, die beiden nachträglich aufgesetzten Dachgauben wurden bei der Sanierung wieder entfernt.

Zwei nicht erhaltenswerte Dachgauben, die auf der Gartenseite nachträglich angelegt worden waren, wurden nicht mehr benötigt und konnten zurückgebaut werden.

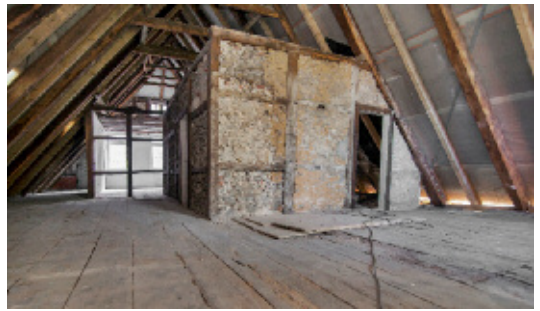
2 Der Innenraum des Dachgeschosses während der Bauphase 2015. Die Bruchsteinfüllungen in den eingestellten Fachwerkwänden sind aufgrund ihres erheblichen Gewichtes später in Teilbereichen entfernt worden.

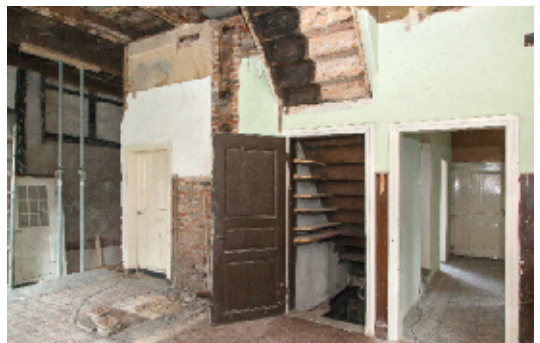
3 Der ehemalige Küchenraum während der Bauphase 2015. Gut zu erkennen sind die Spuren der ehemaligen Kamine.

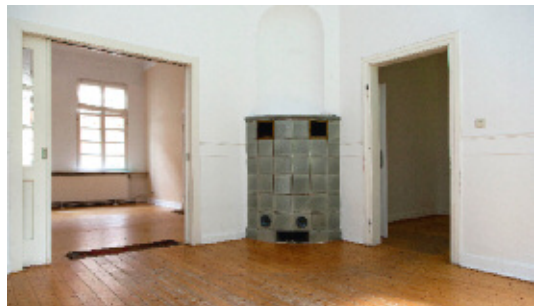
4 Blick in die Wohnräume im Erdgeschoss vor der Sanierung 2014. In die bauzeitliche Ofennische wurde um 1930 ein Kachelofen eingebaut.

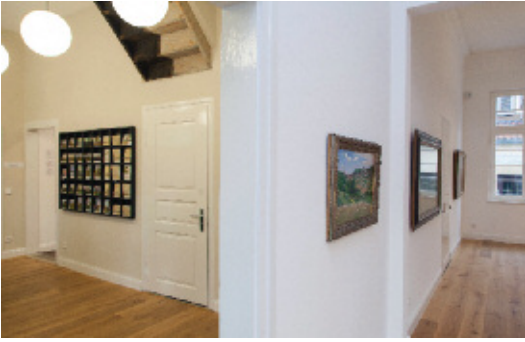
5 Blick in den ehemaligen Küchenraum, der heute als Museumsfoyer für den Karten- und Bücherverkauf dient.

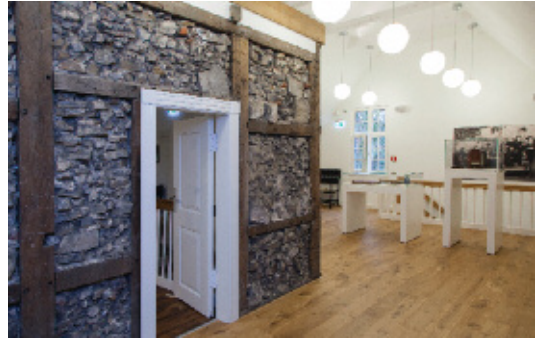
7 Der ehemalige Bodenraum im Dachgeschoss nach Fertigstellung des Museums.

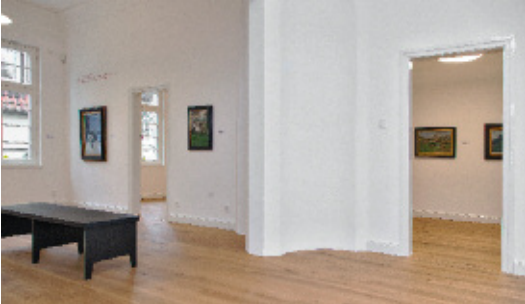
6 Blick in die ehemaligen Wohnräume im Erdgeschoss nach der Museumseröffnung im Herbst 2015.
